HORTICULTURA DE INVERNADERO DE LA WUR

INFORME DE INSPECCIÓN

Número de prueba: 2017-904
Asunto: Revestimiento de pintura para tuberías
Tipo: PINTURA PARA TUBERÍAS H51 SB
Presentado por: Sr. G. Geraerts, Spuiterij Geraerts, Ambachten 10,
5711LC Someren (Países Bajos)

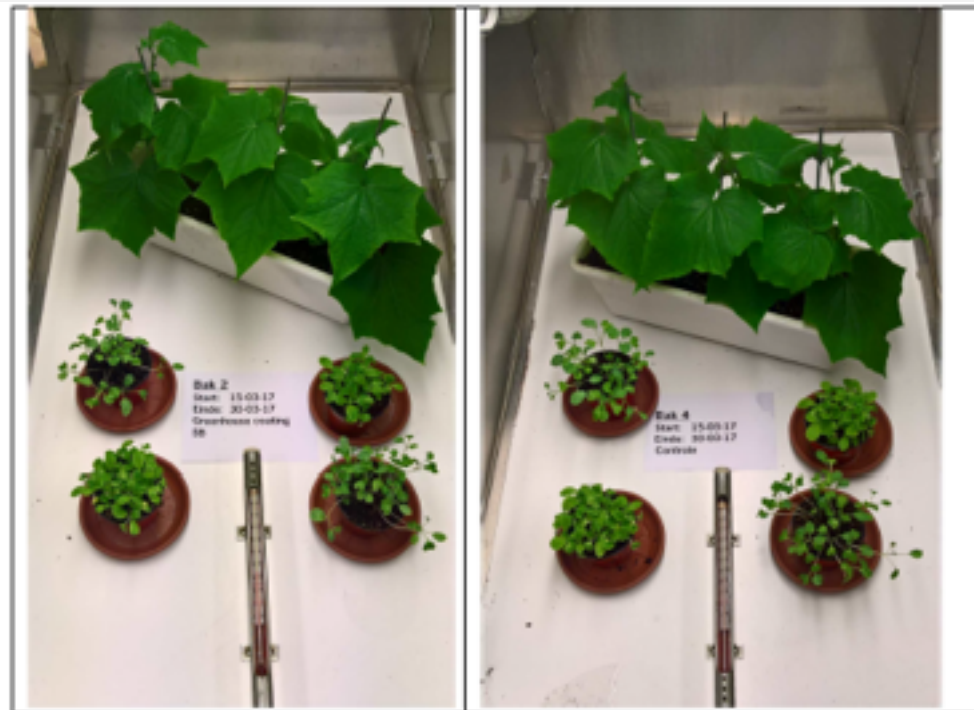
Durante la prueba de 15 días con las muestras revestidas no se observaron anomalías en ninguno de los cultivos probados con relación al crecimiento o a cualquier decoloración provocada por el revestimiento utilizado (véanse las fotos).

Fotos tomadas el 30 de marzo de 2017. Izquierda: foto de plantas que se han aireado con revestimiento de invernaderos PINTURA PARA TUBERÍAS H51 SB. Derecha: tratamiento de control sin revestimiento.

Dados los resultados de la prueba y dado que las condiciones representaban una sobredosis grande, cabe esperar que este revestimiento no cause ninguna dificultad en la práctica. El revestimiento PINTURA PARA TUBERÍAS H51 SB ha recibido el código de homologación KAS 2017-07.
