INSTYTUT WUR GREENHOUSE HORTICULTURE RAPORT Z BADANIA

Numer badania : 2017-905
Przedmiot : Farby do rur
Typ : PIPE PAINT H53 WB
Dostarczone przez : G. Geraerts, Spuiterij Geraerts, Ambachten 10,
5711LC Someren (Holandia)

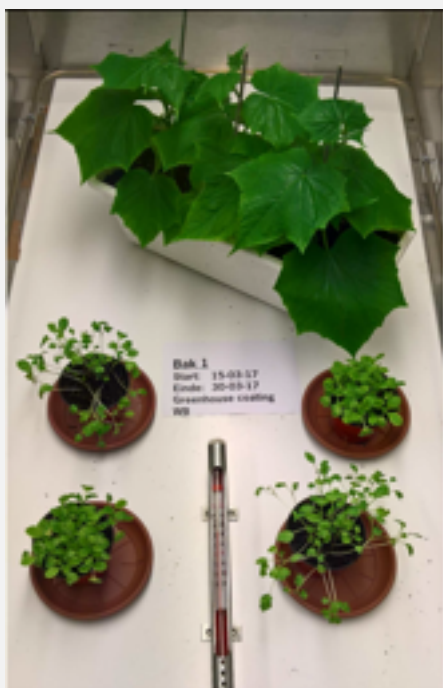
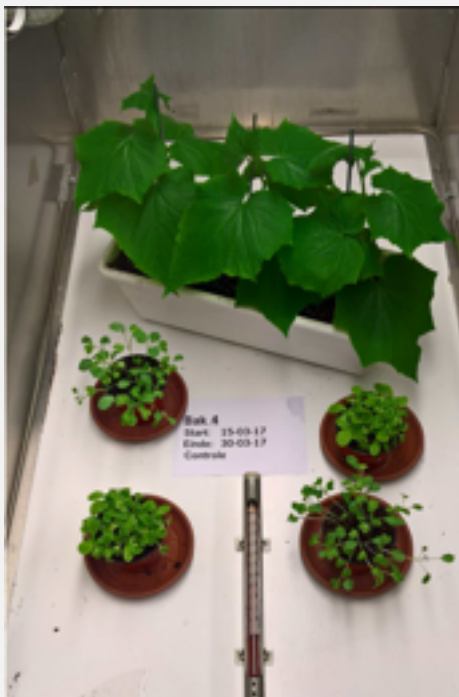
Zdjęcia wykonano 30 marca 2017 r. Po lewej: zdjęcie roślin, które były napowietrzane z użyciem powłoki typu PIPE PAINT H53 WB. Po prawej: próba kontrolna, w której nie zastosowano powłoki.

Podczas 15-dniowego badania próbek powleczonych farbą nie zaobserwowano żadnych nieprawidłowości w badanych uprawach, jeśli chodzi o wzrost, ani nie stwierdzono odbarwień spowodowanych zastosowaną powłoką (zob. zdjęcia).
